## Analisis Observasional dan Perbaikan Sistem Penerangan pada Mobil Mazda MR90

<sup>1-5</sup> Program Diploma III, Program Studi Teknik Mesin, Akademi Teknologi Bogor, Indonesia

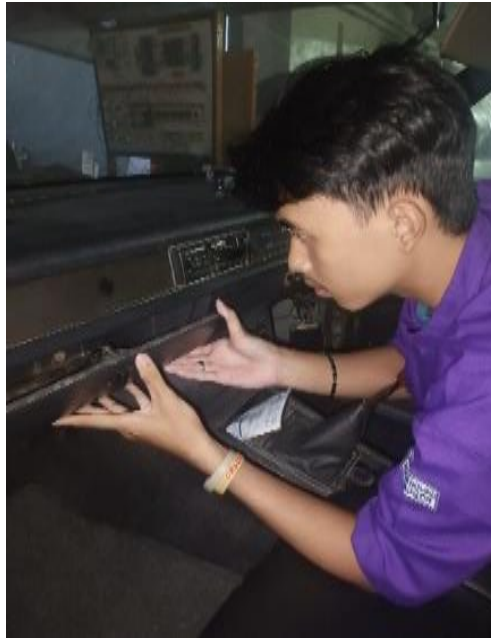
Proses perbaikan diawali dengan membuka bagian dashboard untuk memperoleh akses terhadap jalur kabel dan komponen sistem penerangan yang akan diperiksa, sebagaimana ditunjukkan pada Gambar 2.

**Gambar 2.** Membuka *Dashboard* untuk Akses Pemeriksaan.

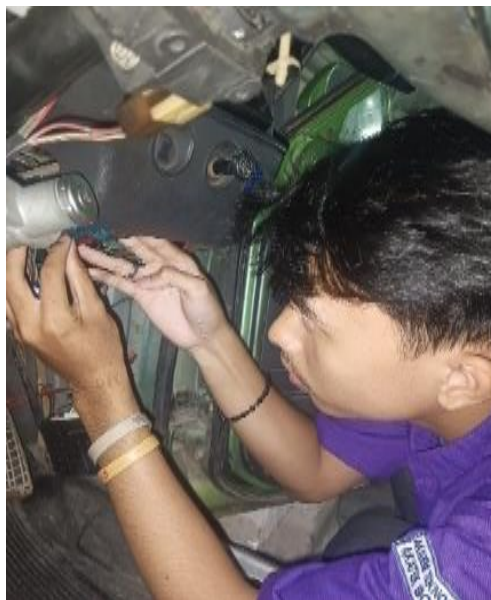
Setelah akses terhadap sistem kelistrikan diperoleh, pemeriksaan dilanjutkan pada sekering dan jalur kelistrikan untuk mengidentifikasi kemungkinan gangguan pada rangkaian penerangan. Proses pemeriksaan tersebut ditunjukkan pada Gambar 3.

**Gambar 3.** Pemeriksaan Sekring dan Jalur Kelistrikan.

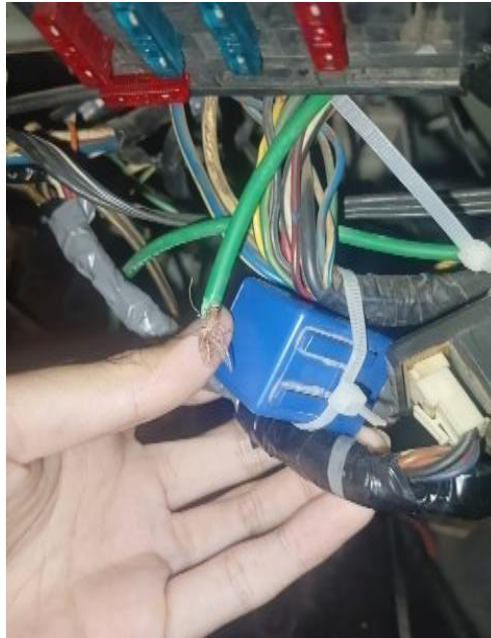
Lampu sein dan *hazard* yang tidak berkedip menunjukkan adanya gangguan pada bagian pengatur kedipan. Pada kendaraan yang diperiksa, perbaikan dilakukan dengan mengganti *flasher*. Setelah penggantian, lampu sein dan *hazard* kembali berkedip normal. Temuan ini sejalan dengan fungsi rangkaian lampu tanda belok dan *hazard* yang bergantung pada komponen pengatur kedipan dan kesinambungan rangkaian kelistrikan (Mujiono, 2020; Romadhon & Utama, 2019).

Hasil pemeriksaan menunjukkan adanya gangguan pada flasher yang berhubungan dengan fungsi lampu sein dan lampu hazard. Oleh karena itu, flasher lama dilepas untuk diganti dengan komponen yang dapat berfungsi dengan baik, seperti ditunjukkan pada Gambar 4.

**Gambar 4.** Melepas *Flasher* Lama.

| Komponen | Kondisi Sebelum Perbaikan | Penyebab yang Diidentifikasi | Tindakan Perbaikan | Kondisi Setelah Perbaikan |
|---|---|---|---|---|
| Lampu sein dan hazard | Tidak berkedip | Flasher mengalami gangguan | Mengganti <i>flasher</i> | Berkedip normal |

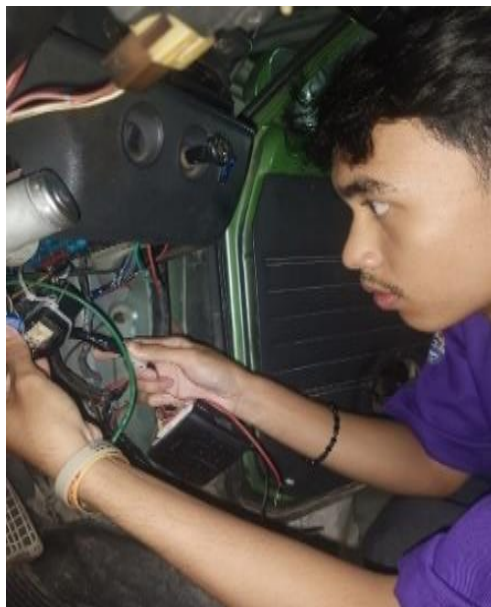
Pemeriksaan juga dilakukan pada jalur kabel yang mengalami kerusakan atau putus. Bagian kabel yang bermasalah kemudian diperbaiki dan disambungkan kembali untuk memulihkan fungsi rangkaian kelistrikan, sebagaimana ditunjukkan pada Gambar 5.

**Gambar 5.** Pemeriksaan dan Perbaikan Jalur Kabel.

| Komponen | Kondisi Sebelum Perbaikan | Penyebab yang Diidentifikasi | Tindakan Perbaikan | Kondisi Setelah Perbaikan |
|---|---|---|---|---|
| Jalur kabel | Tidak rapi, rusak, atau putus | Sambungan/jalur kabel mengalami kerusakan | Memperbaiki dan menyambungkan kembali jalur kabel | Tersambung dan berfungsi dengan baik |

Kerusakan pada jalur kabel diperbaiki dengan menyambungkan kembali bagian yang putus dan menata jalur kabel. Setelah perbaikan, jalur kembali terhubung dan sistem penerangan dapat berfungsi. Hasil ini konsisten dengan penelitian sistem kelistrikan kendaraan yang menempatkan *wiring* sebagai bagian penting dalam keberhasilan fungsi komponen listrik dan menggunakan pengujian fungsional setelah pemasangan atau perbaikan (Delima et al., 2024; Efendi et al., 2021).
