## Analisis Eksperimental Sistem Kelistrikan Body pada Motor Honda Supra Fit New 2006

**Abstract.** The body electrical system of the Honda Supra Fit New 2006 supports lighting, signaling, charging, and riding safety. In vehicles with long service life, wiring and connection faults can reduce system reliability. This study aimed to analyze the condition of the body electrical system, diagnose the source of faults, conduct repairs, and evaluate system performance after repair. An experimental method was applied to one Honda Supra Fit New 2006 through visual inspection, circuit checks, multimeter measurements, replacement of damaged components, functional testing, and a road test. The initial inspection identified worn and peeled body wiring, several loose connections, a lamp socket deformed by heat, and non-functioning headlamp and brake lamp due to a short circuit. Repairs included replacing one complete body wiring set, the headlamp, and the brake lamp, followed by rearrangement and rechecking of the wiring connections. After repair, battery voltage was 12.6 V with the engine off and 13.9 V with the engine running. The headlamp, brake lamp, turn signals, horn, panel indicators, a

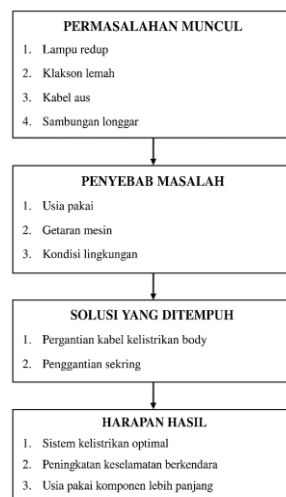
**Gambar 1.** Kerangka Pemikiran

Berdasarkan kesenjangan tersebut, penelitian ini berfokus pada pemeriksaan satu kasus kerusakan nyata pada sistem kelistrikan *body* Honda Supra Fit New 2006 melalui tahapan identifikasi masalah, diagnosis penyebab kerusakan, tindakan perbaikan, dan pengujian setelah perbaikan. Penelitian ini bertujuan menganalisis kondisi sistem kelistrikan *body*, mengidentifikasi sumber kerusakan, melakukan perbaikan pada komponen yang mengalami kerusakan, serta mengevaluasi fungsi sistem setelah proses perbaikan. Alur tersebut menjadi dasar penyusunan kerangka penelitian yang menghubungkan permasalahan yang ditemukan, penyebab gangguan, tindakan perbaikan, dan hasil yang diharapkan sebagaimana ditunjukkan pada Gambar 1.

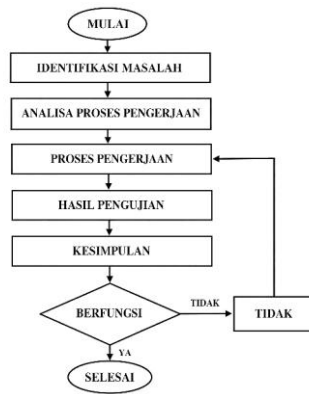
**Gambar 2.** Diagram Alir Penelitian

Penelitian menggunakan metode eksperimen deskriptif pada satu unit sepeda motor Honda Supra Fit New tahun 2006. Tahapan penelitian dimulai dari identifikasi kondisi awal kendaraan, pemeriksaan komponen sistem kelistrikan *body*, penentuan sumber kerusakan, perbaikan atau penggantian komponen yang rusak, dan pengujian ulang setelah perbaikan. Pendekatan ini dipilih karena memungkinkan perubahan kondisi sistem diamati pada objek yang sama sebelum dan setelah tindakan perbaikan. Diagram alir penelitian disajikan pada Gambar 2.
